IBP-Mitteilung

Beurteilung des Langzeitverhaltens ausgeföhrter Wärmedämmverbundsysteme (WDVS)

Kristin Lengsfeld, Martin Krus, Hartwig Künzel

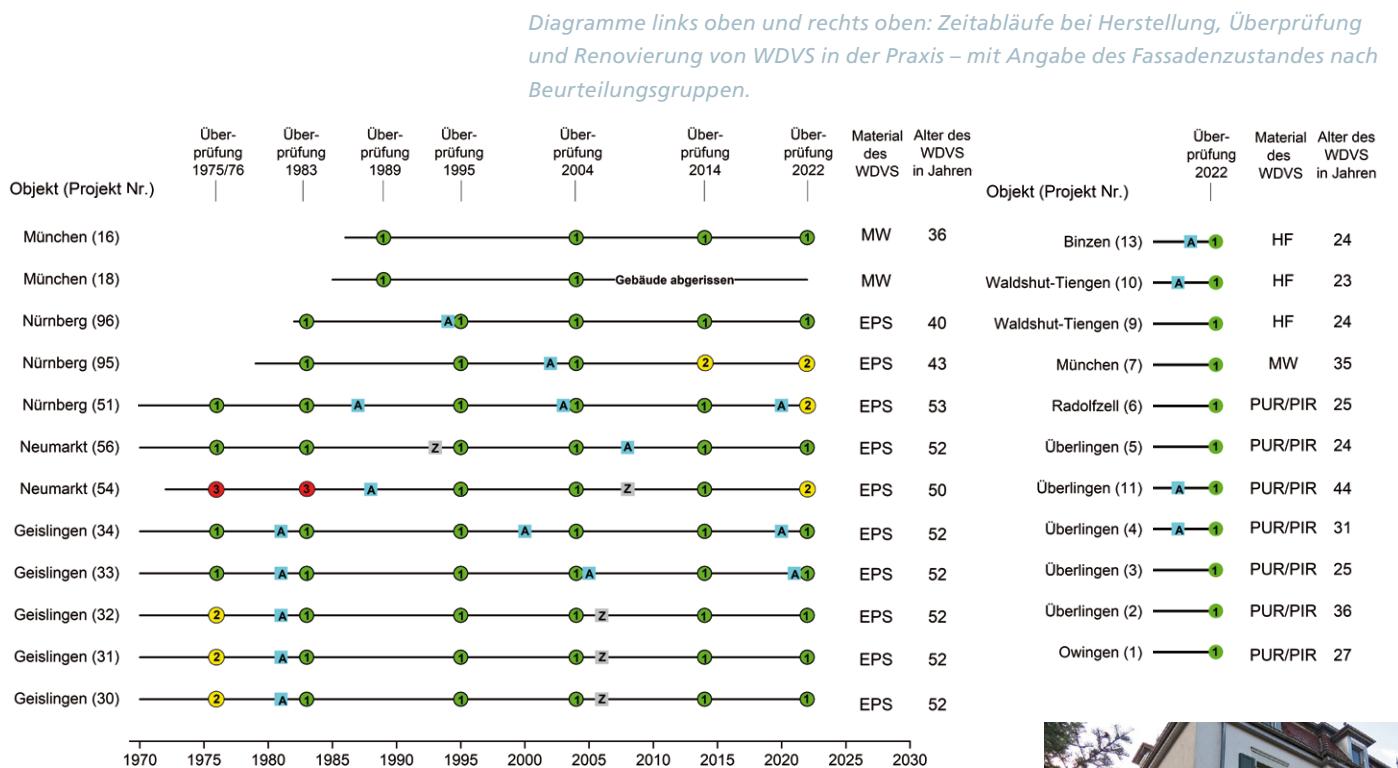
Die im Jahr 2022 erweiterte Beurteilung von Gebäuden mit WDVS aus PUR/PIR, Holzweichfaserdämmungen und Mineralwolle (siehe Diagramm S. 2, oben rechts) zeigt ein weites Spektrum auf. Auch hier sind keine Schäden zu beanstanden. Einige Systeme wurden lediglich im Laufe der Zeit ein zweites bzw. drittes Mal gestrichen.

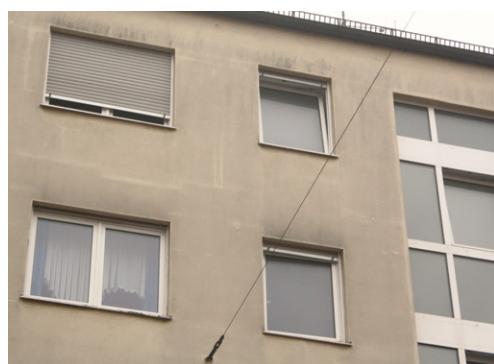
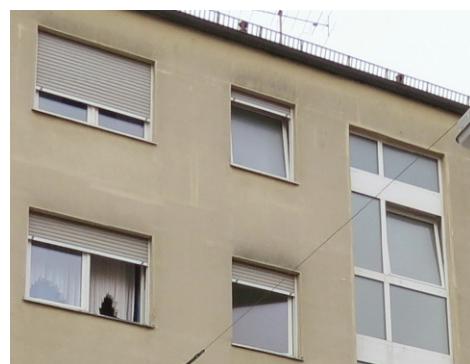
Ausschnitte der Nordfassade von Objekt 51, im Vergleich: 2014 (links) und 2022 (rechts), dort sind deutliche Ablaufspuren und helle Stellen entlang der Plattenstöße des WDVS erkennbar. Der farbliche Unterschied der Fassaden ist durch unterschiedliche Aufnahmetechnik bedingt.
